RAPPORT D'INSPECTION PRÉACHAT

PROPRIÉTÉ SISE AU
700, de la Nouvelle Angleterre
Gatineau, (Québec)

Dossier : 1976

15, Chemin de la Vallée
Chelsea, (Québec) J9B 1M3
Téléphone : 819-775-5627
Réalisée le : 12 août 2014
Imprimé le : 13 août 2014

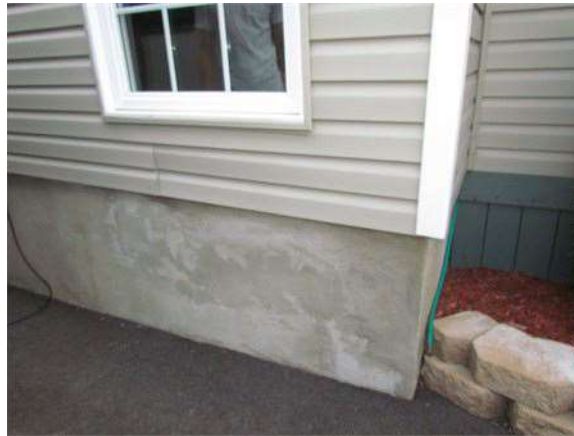
Nous avons noté que le crépi se décollait en plaque à l'endroit de l'ancienne porte. La contraction dilatation entre les deux matériaux cause un mouvement du fini. Du béton coulé en place s'avérerait une solution long terme.

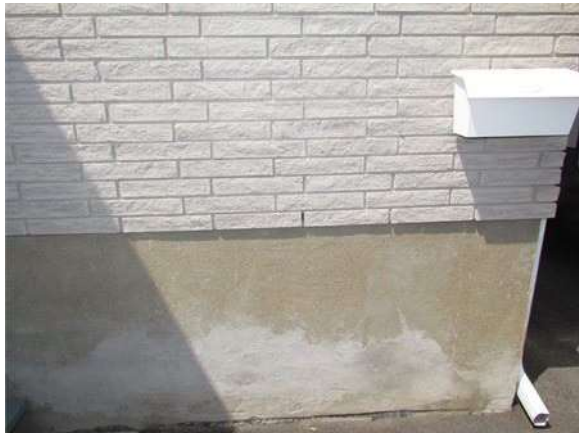
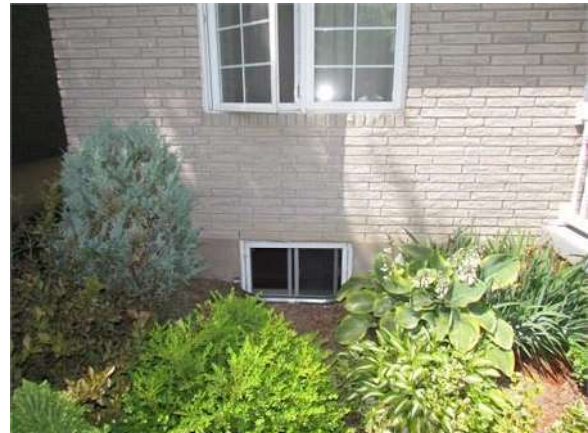
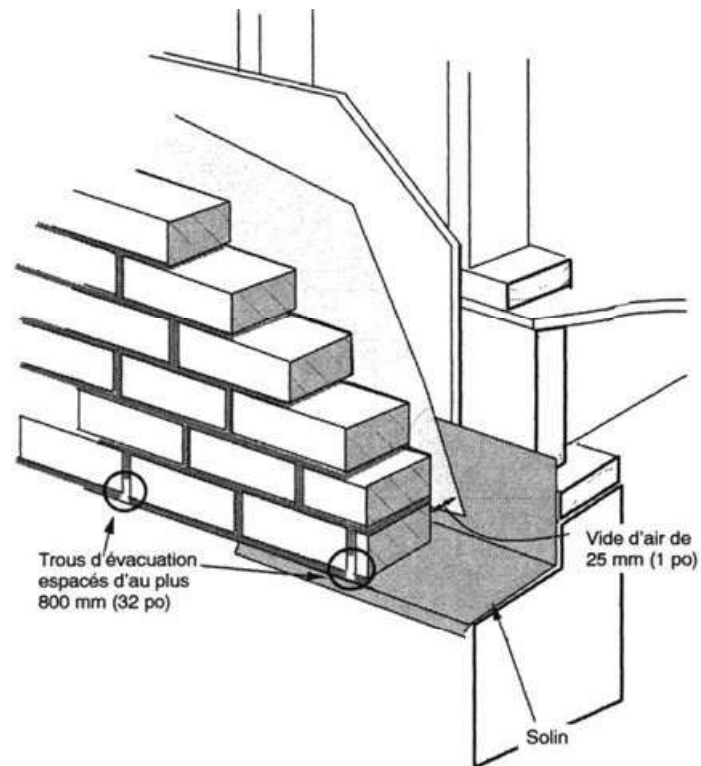
On appelle "chantepleures" les trous d'évacuation d'eau placés à la base des murs de maçonnerie. Lors de notre visite, nous avons noté que celles-ci ont été obstruées. Les chantepleures sont nécessaires pour ventiler et drainer l'espace d'air entre la maçonnerie et la charpente du bâtiment. Il doit y avoir des chantepleures à tous les 2 ou 3 éléments de maçonnerie (joints de maçonnerie évidés). Nous vous conseillons de dégager ces ouvertures.

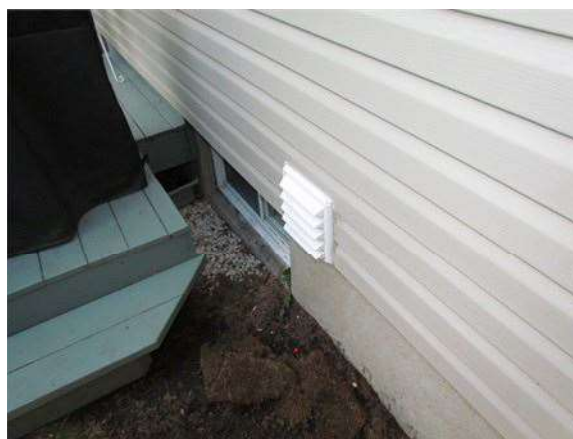
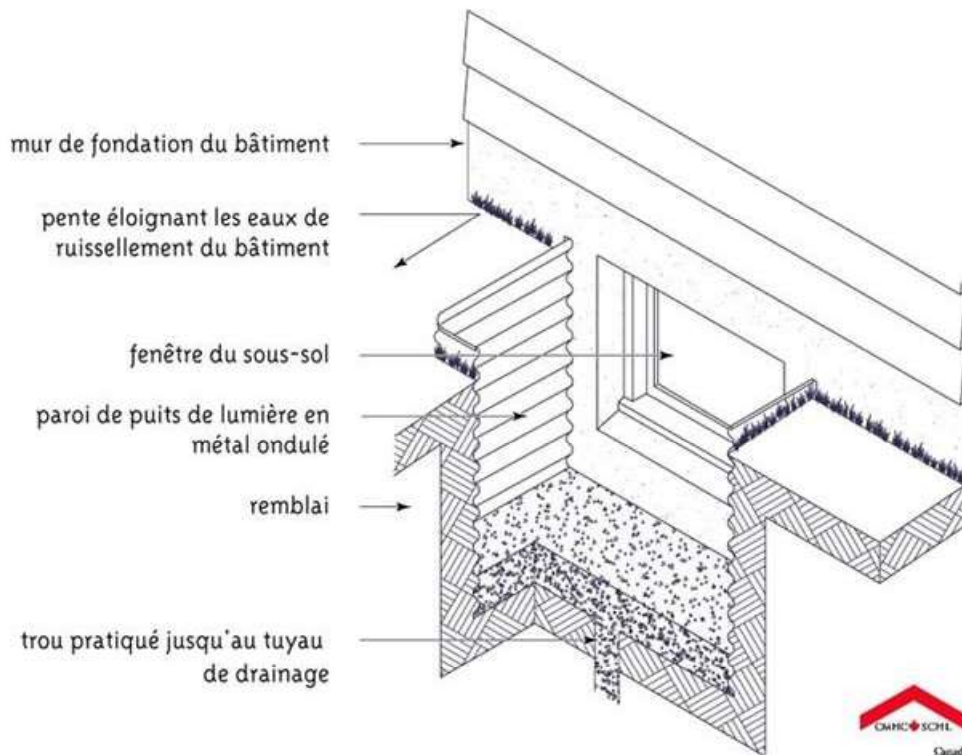
Nous avons noté que le dégagement sous une ouverture était inadéquat à une ou plusieurs endroits. S'assurer d'un dégagement minimal de 6 pouces (150 mm) sous l'ouverture. S'assurer également que le sol se draine convenablement à cet endroit, permettant ainsi un écoulement efficace de l'eau vers le drain de fondation.

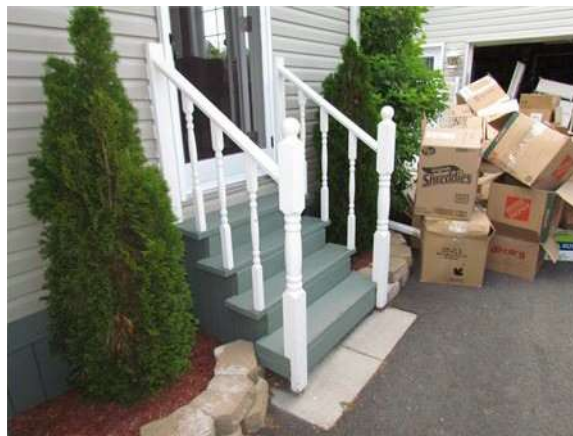
Nous avons remarqué un espacement trop large (100 mm et plus) des balustres. Cela présente un risque d'accident pour les enfants. Empêcher temporairement l'accès aux jeunes enfants à la zone de risque. Modifier ou remplacer les balustres au besoin.

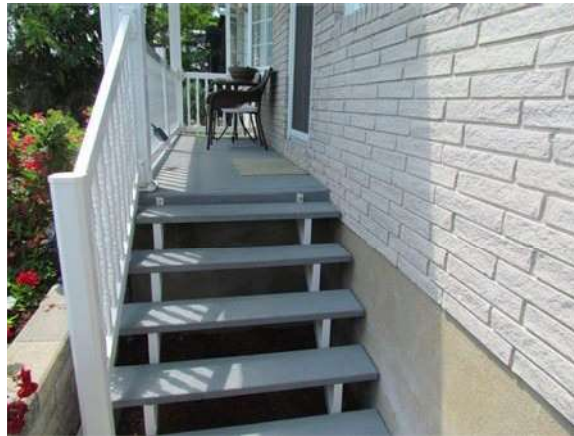
Nous avons remarqué une hauteur inégale des marches sur un escalier ce qui représente un risque

d'accident. Demander à un spécialiste en charpente de vérifier et de modifier la hauteur et la longueur des marches selon les normes de construction.

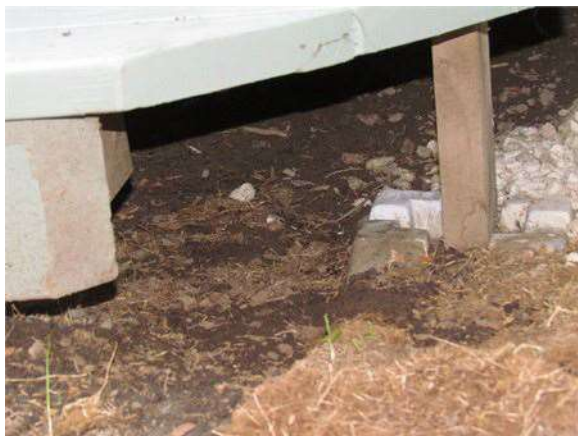
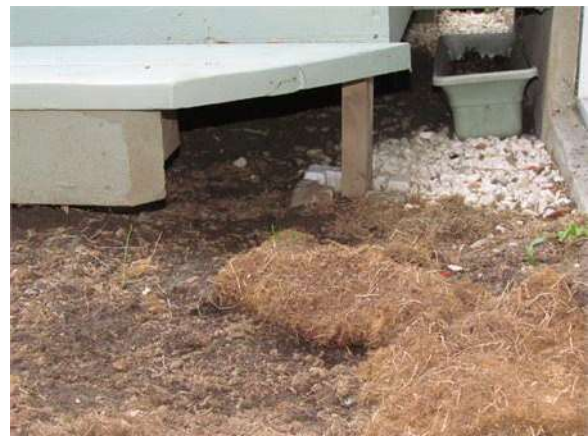
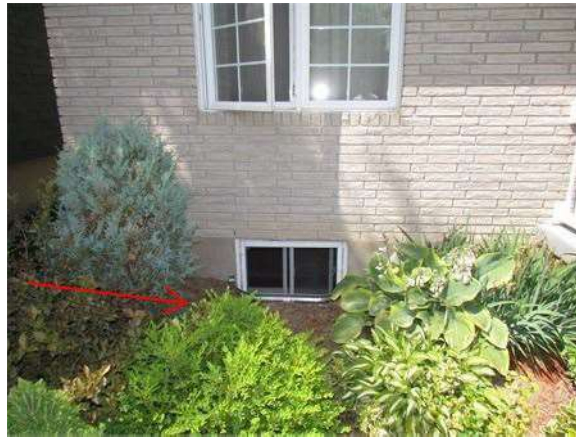
Nous avons constaté, qu'à certains endroits, le drainage du terrain dirige l'eau vers la maison. Cette situation sollicite anormalement le drainage des fondations et peut favoriser des infiltrations d'eau et des excès d'humidité au sous-sol. Évaluer la possibilité de modifier les pentes du terrain et consulter un conseiller en aménagement extérieur au besoin.

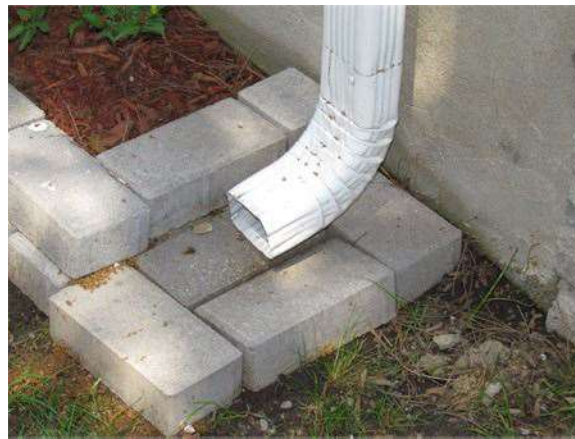
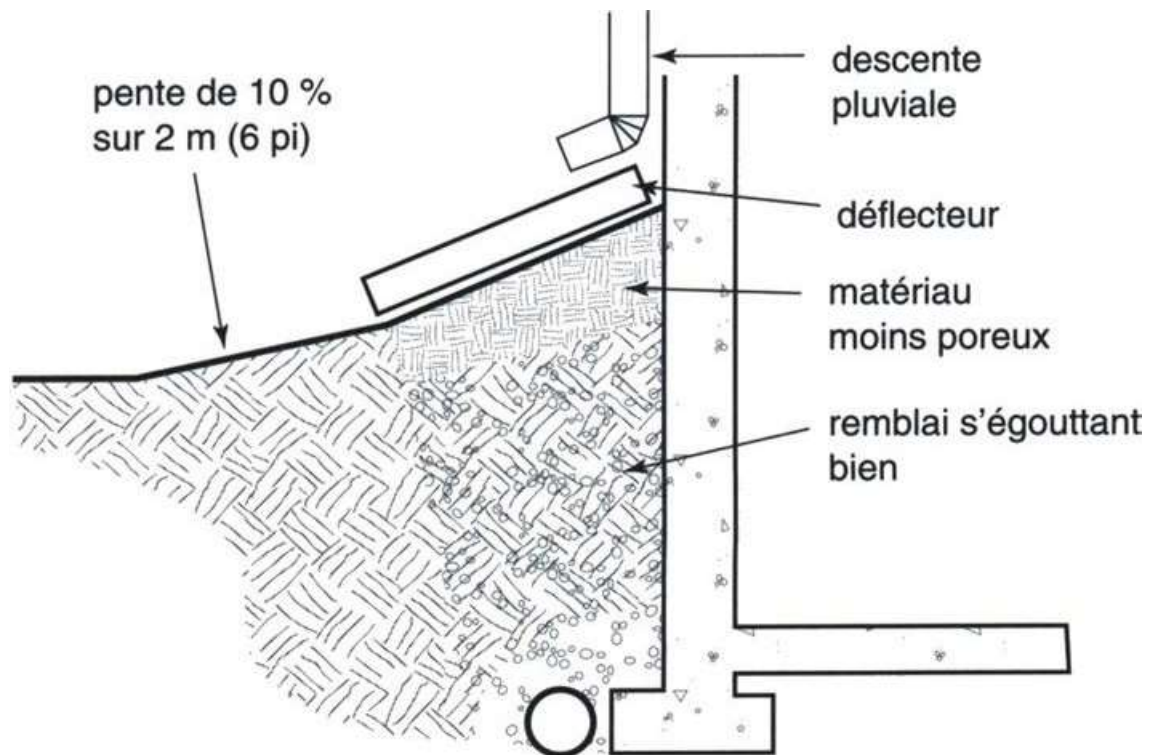
Nous avons noté des descentes de gouttière manquantes ou inadéquates.

S'assurer que les déversoirs des descentes éloignent l'eau de la maison, et ce, en installant des rallonges ou des dalles de déflexion au besoin. Laisser environ 7 à 8 pouces de dégagement pour éviter des bris causés par le gel en hiver.

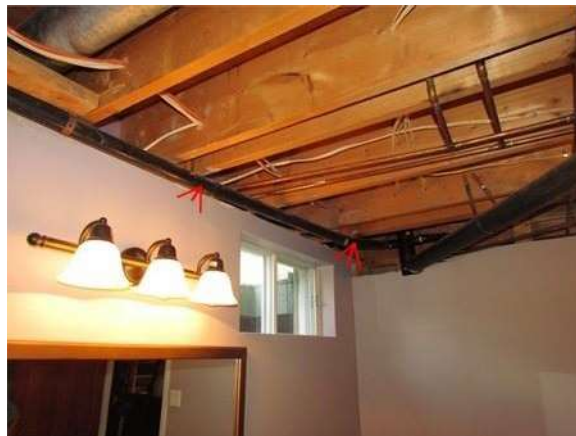
Nous avons noté une déficience des fixations et des supports des conduits de drainage. Installer des supports appropriés afin d'éviter des dommages ou des obstructions suite à l'affaissement d'une conduite.

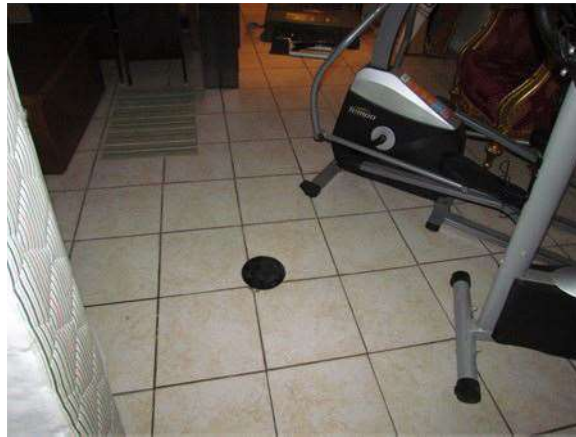
Lors de notre visite, nous avons localisé un dispositif anti-refoulement pour les installations de plomberie au sous-sol. Cette composante sert à protéger le sous-sol des refoulements d'égout et doit être accessible en tout temps, afin d'en permettre son nettoyage.

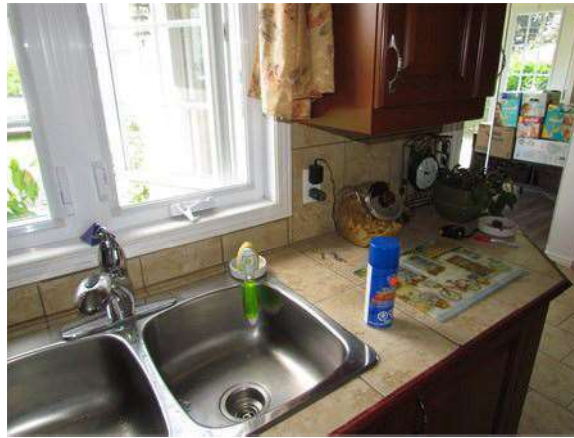
Lors de notre visite, une prise de type détecteur de fuites (DDFT) située près d'un lavabo n'a pas répondu au test de déviation de courant. Nous vous conseillons de la remplacer ou de faire vérifier les connexions par un électricien compétent.

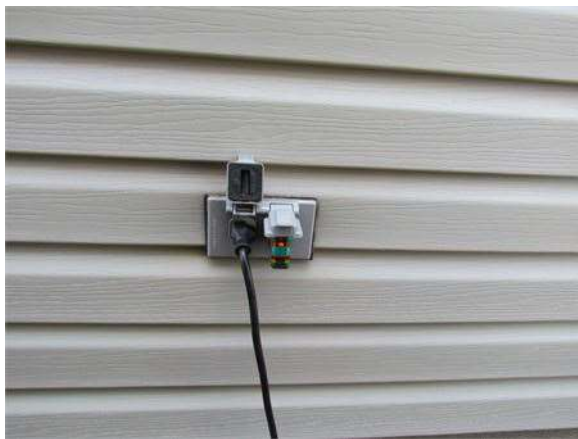
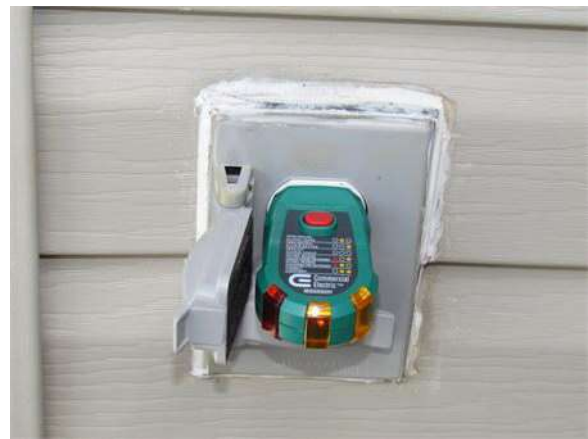
Afin d'éviter les risques d'électrocution, nous vous recommandons de remplacer la prise standard située à l'extérieur par une prise de type détecteur de fuite (DDFT).

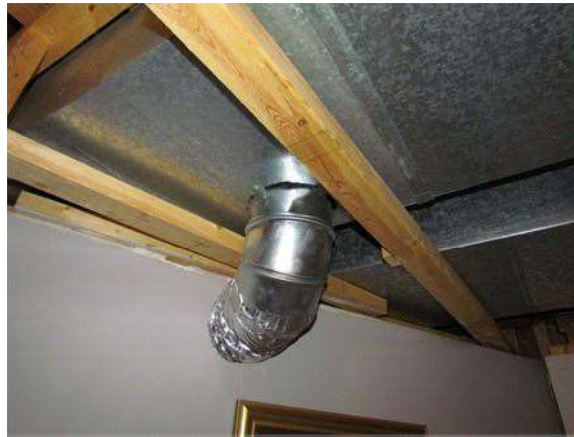
Nous avons décelé des fuites dans les conduits de distribution d'air du système à air pulsé de la maison. Ces fuites réduisent le rendement du système. Colmater toutes les fuites avec du scellant et du ruban à conduit.

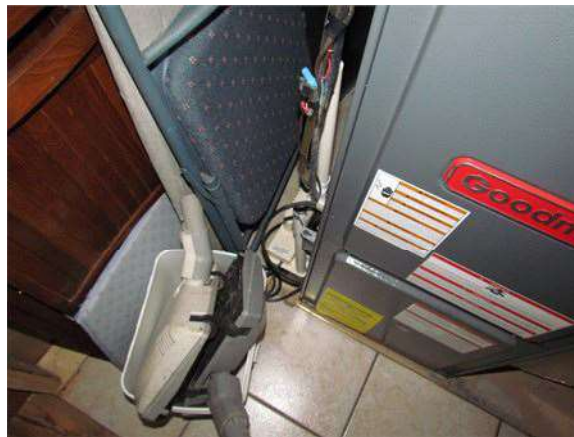
Nous avons observé l'utilisation d'une pompe afin d'évacué l'eau de condensation de la fournaise et ou humidificateur. Tous pompe de ce genre a tendance à souvent tombé en panne causant des dommages considérable au sous - sol. Dirigé l'eau vers un drain ou puisard.

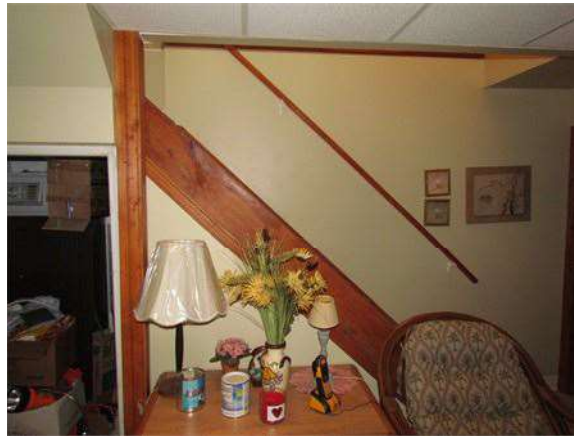
Nous avons noté l'absence de main courante / ballustrades l' escalier. Cette situation représente un risque pour la sécurité des occupants, particulièrement pour les jeunes enfants et les personnes âgées. Nous vous en conseillons la pose.

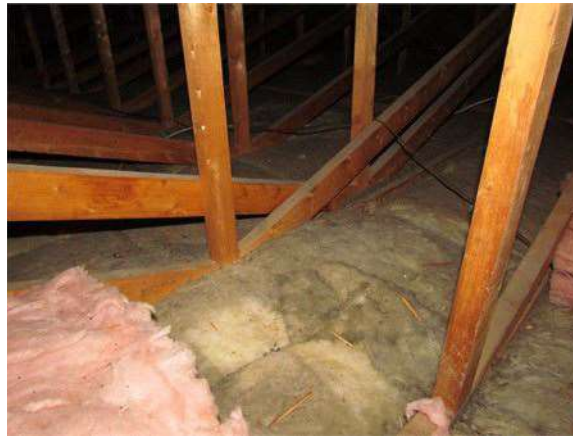
La résistance thermique du plafond nous est apparue un peu faible. Pour un meilleur rendement énergétique, vous pouvez ajouter une couche d'isolant en vrac supplémentaire en prenant soin de ne pas obstruer la ventilation par les soffites.

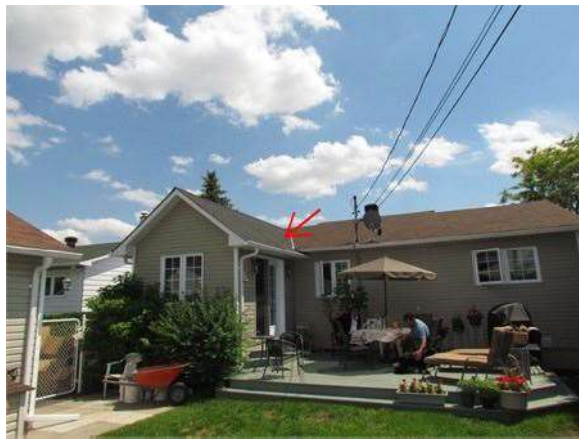
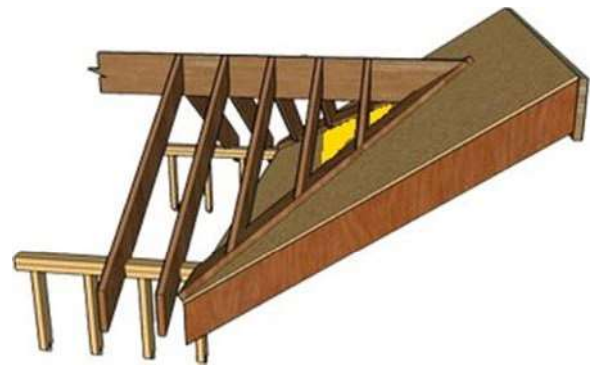
Nous avons observé que le support de toiture principale n'a pas été couper à l'intérieur du sous-toit au pignon de la lucarne ou boitier décoratif afin de permette une bonne ventilation du sous-toit de ce boitier. Cette situation emmagasine la chaleur qui s'accumule dans le sous-toit crée un effet de serre et cause souvent la formation de glace au noues à ces endroits. Nous vous suggérons de faire une ouverture au sommet de la jonction entre la boitier et le toit principale. (voir illustration)

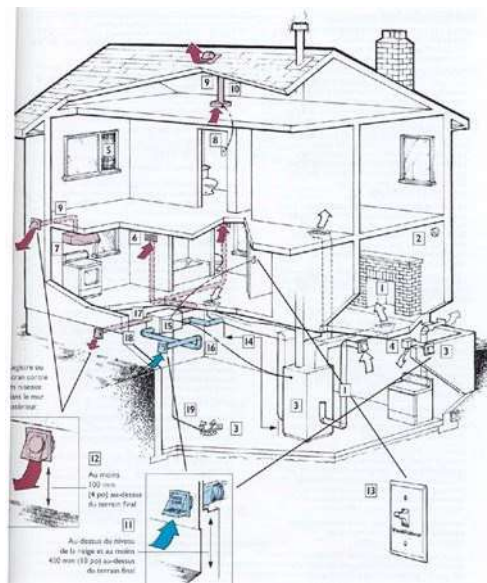
Afin de contrôler le taux d'humidité dans la résidence et d'assurer une bonne qualité d'air pour les occupants, nous vous recommandons l'installation d'un échangeur d'air de type VRC (récupérateur de chaleur). Consulter un spécialiste en ventilation afin d'installer un réseau de distribution d'air efficace capable de diffuser l'air de façon uniforme dans toute la maison.

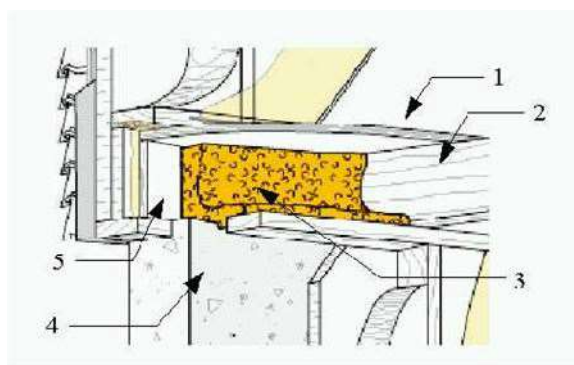
Nous avons noté que la solive de rive n'était pas adéquatement isolée. Cette situation peut représenter une perte de chaleur appréciable. Nous vous recommandons d'isoler la solive de rive à l'aide de laine recouverte d'un pare-vapeur bien scellé au pourtour ou à l'aide d'un uréthane giclé.

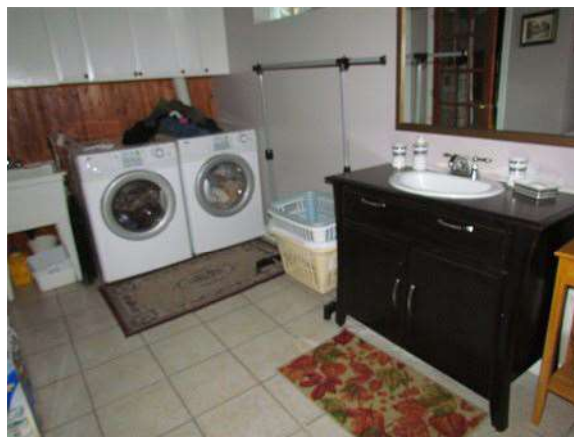
Nous avons observé qu'une ou des salles de bain n'ont pas de ventilateur d'extraction. Un ventilateur est très important afin de contrôler l'excès d'humidité dans la résidence qui peut être endommageant pour les composantes intérieures tel que les fenêtres. Le ventilateur neuf doit avoir un débit minimal de 25 litres/seconde (50 pcm) et un indice de bruit de 1,5 sones et moins. Un ventilateur de salle de bain est indispensable pour contrôler l'excès d'humidité et évacuer les odeurs.

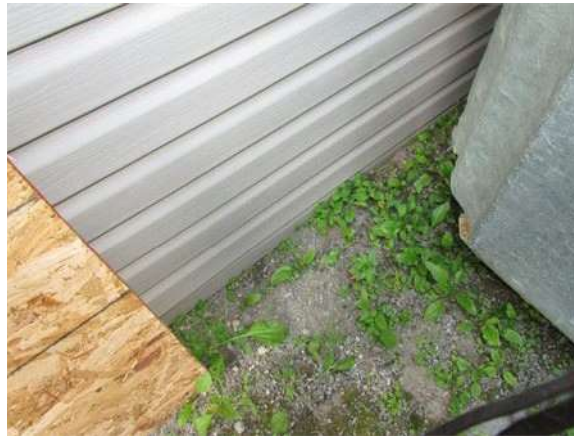
Nous avons noté que le niveau de la fondation n'est pas adéquat par rapport au niveau du terrain. Il est recommandé de maintenir un espace d'au moins 6 pouces entre la base du revêtement extérieur et le sol. La proximité du sol risque de maintenir les composantes de la base du mur en contact avec l'humidité du sol et d'accélérer la décomposition de ces dernières. Nous recommandons d'abaisser le niveau du sol près de la fondation en créant un aménagement paysager adéquat (ex. : bande d'assèchement composée d'une pièce de 6 x 6 en bois traité à environ 16 pouces et aménager un matériel granulaire drainant entre cette pièce et le mur de fondation).
