# RAPPORT D'INSPECTION PRÉCHAT

PROPRIÉTÉ SISE AU  
112, Rue de Cap Enragé  
Gatineau, (Québec)

Dossier : 2008 Triplex

15, Chemin de la Vallée  
Chelsea, (Québec) J9B 1M3  
Téléphone : 819-775-5627  
Réalisée le : 1 octobre 2014  
Imprimé le : 2 octobre 2014

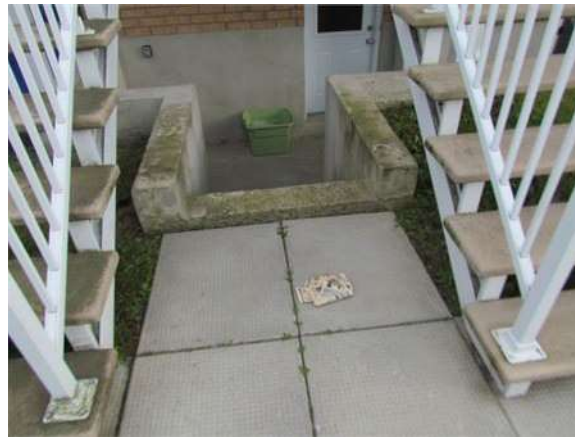
Nous avons constaté l'effritement du béton des fondations à quelques endroits. Cela témoigne peut-être de la mauvaise qualité du béton ou de dommages causés par des infiltrations d'eau et le gel. Réparer les zones affectées. Consulter un spécialiste pour effectuer les réparations nécessaires.

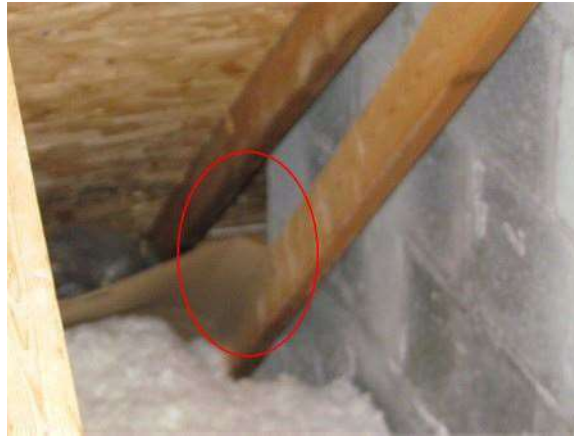
Nous avons noté l'absence ou la déficience de zone de protection contre le feu (séparation coupe-feu) entre les deux unités de logements juxtaposés. La conformité d'une séparation coupe-feu dépasse la portée d'une inspection visuelle. Vérifier auprès de la municipalité la conformité de la séparation coupe-feu de cet immeuble.

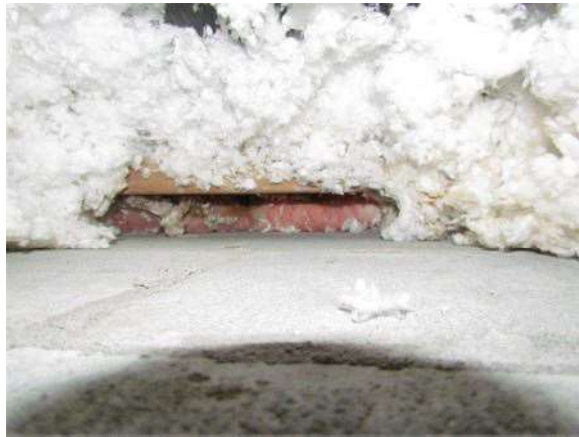
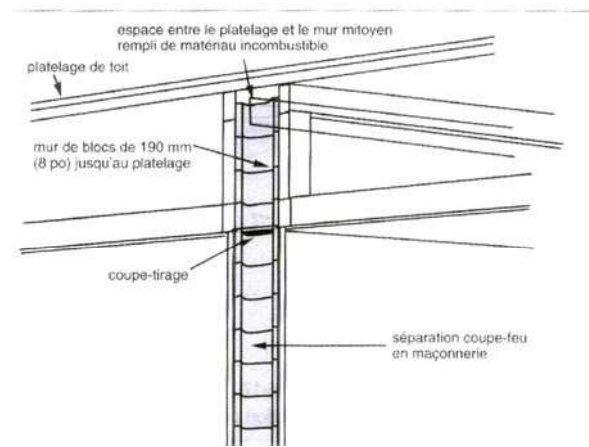
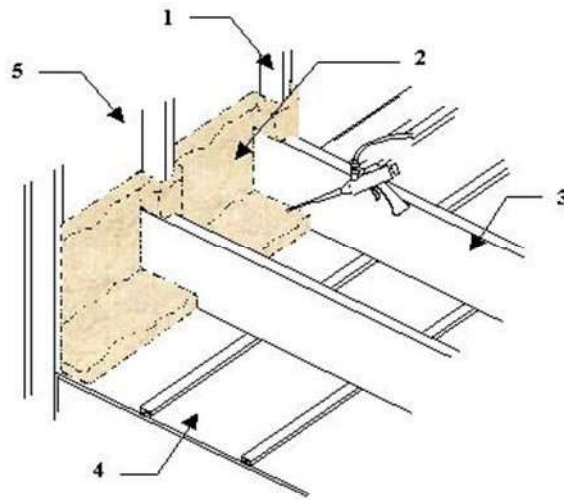
Nous avons observée que le systèmes d'étanchiété à l'air était sont absent ou déficient

## 9.25.3.1.Étanchéité à l'air exigée

1)Les murs, les plafonds et les planchers isolés doivent comporter un système d'étanchéité à l'air offrant une protection ininterrompue contre le passage :

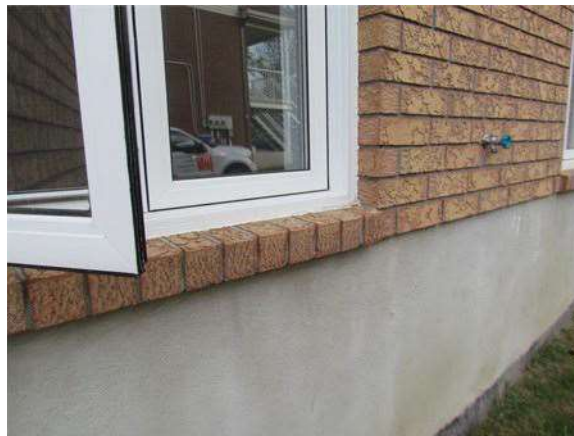
Les tablettes de fenêtres ou des portes sont constituées d'éléments de maçonnerie en briques. Les joints de maçonnerie ne sont pas conçus pour être placés à l'horizontale, ils absorbent l'eau et se désagrègent lors des cycles de gel et de dégel. Ensuite l'eau pénètre dans le mur sous la fenêtre et endommage les composantes internes, de plus l'étanchéité du joint est souvent précaire. Nous recommandons d'entretenir de façon soutenue les joints de mortier et appliquer régulièrement sur la surface des tablettes un imperméabilisant à béton de qualité à base de silicone.

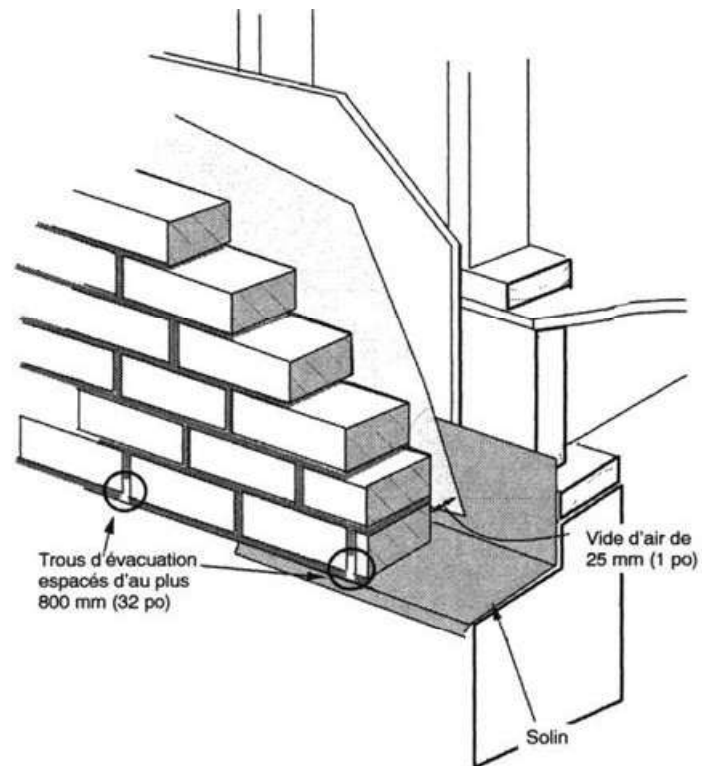
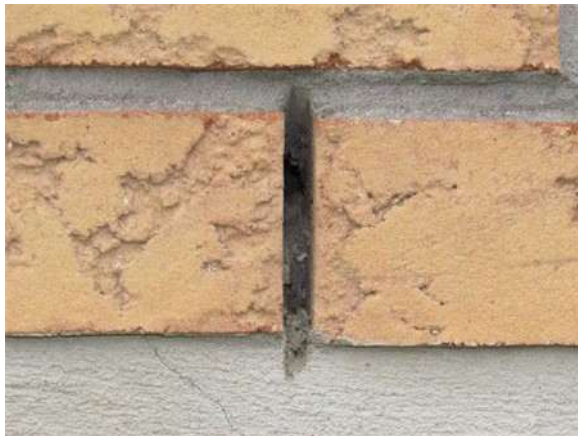
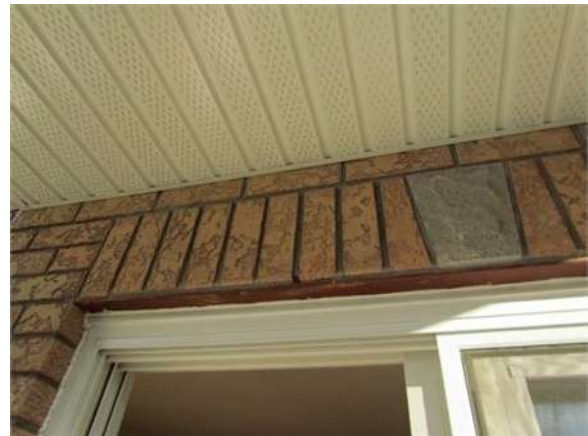
On appelle "chantepleures" les trous d'évacuation d'eau placés à la base des murs de maçonnerie. Lors de notre visite, nous avons noté que celles-ci ont été obstruées. Les chantepleures sont nécessaires pour ventiler et drainer l'espace d'air entre la maçonnerie et la charpente du bâtiment. Il doit y avoir des chantepleures à tous les 2 ou 3 éléments de maçonnerie (joints de maçonnerie évidés). Nous vous conseillons de dégager ces ouvertures.

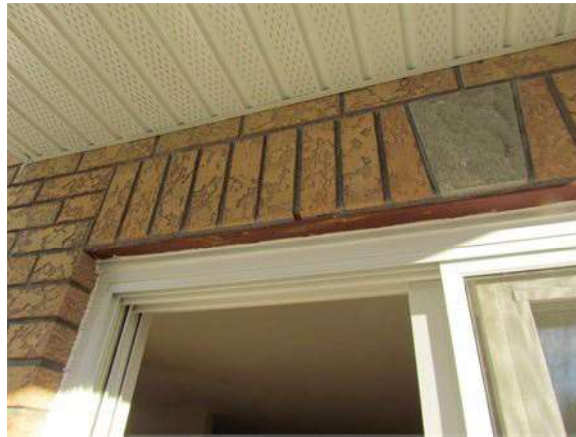
Nous avons observée que les linteaux en place avait un début de corrosion. Nous suggérons que les linteaux soient repeinturé. Peindre les cornières le plus rapidement possible, car les traces faites risquent d'être difficiles à déloger.

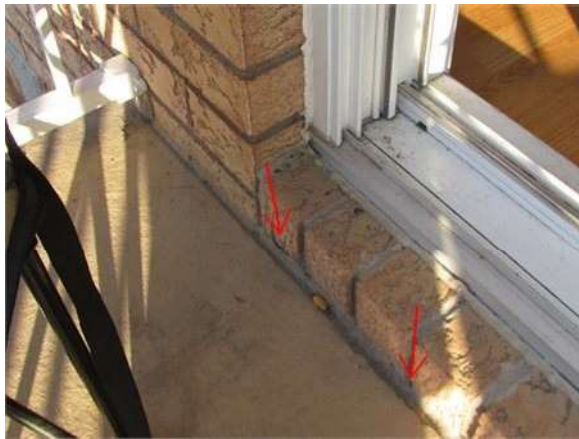
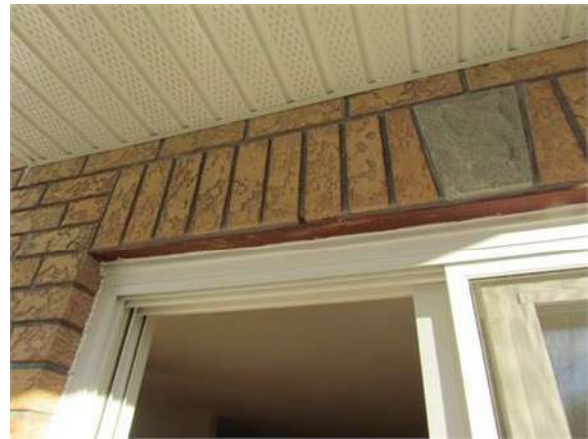
Les joints de scellement sont détériorés à quelques endroits et certaines retouches sont à refaire. Nous vous conseillons de vérifier l'état des scellements chaque année afin de prévenir les infiltrations d'eau dans l'enveloppe du bâtiment et une détérioration des composantes internes.

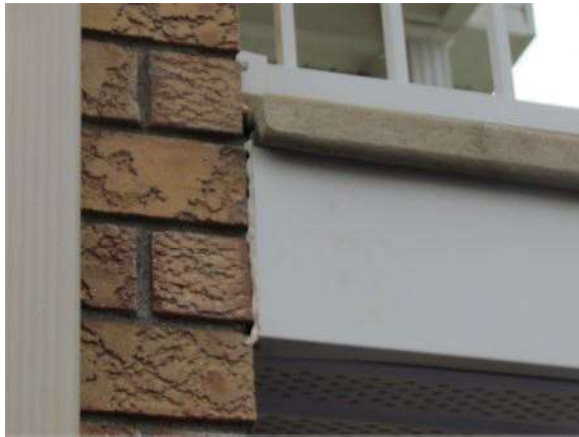
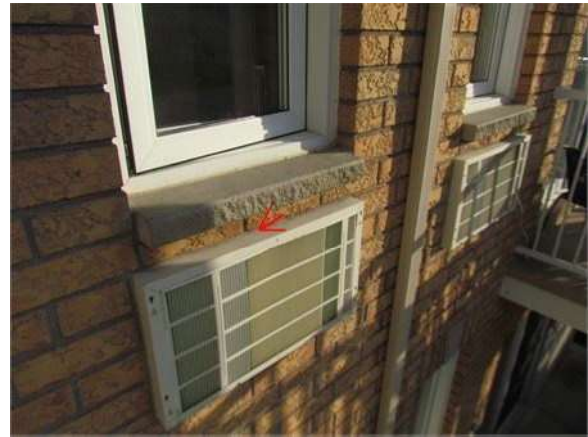
Taches de coulisse observé au linteau sous le balcon du 3ième

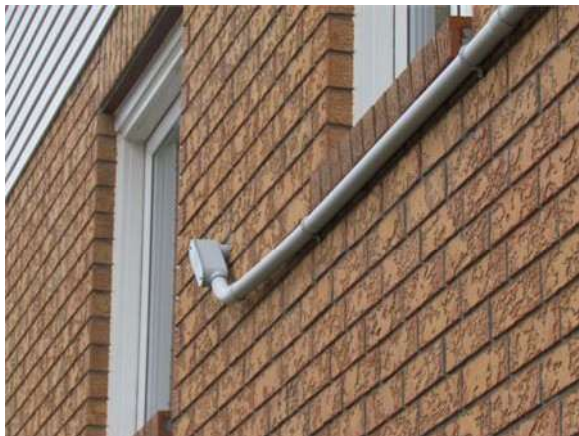
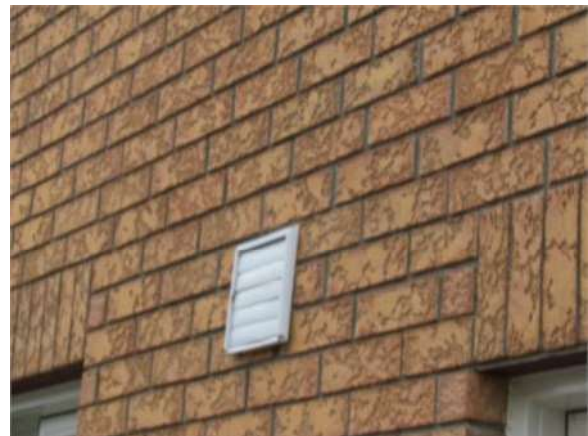
Nous avons noté que le pourtour de certaines ouvertures dans le mur extérieur (pour le passage de tuyaux, câbles, sorties d'air, etc.) n'est pas scellé adéquatement. Cela peut favoriser l'infiltration d'eau et d'insectes nuisibles dans les murs extérieurs. Inspecter et sceller adéquatement toutes les ouvertures dans les murs extérieurs. Utiliser un scellant flexible de bonne qualité.

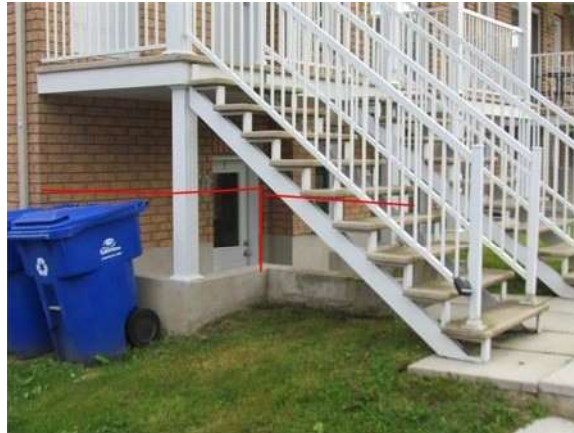
#### 9.8.8.1. Garde-corps exigés

1) Sous réserve des paragraphes 2) et 3), toute surface accessible à d'autres fins que l'entretien, notamment les volées d'escaliers et les rampes, les paliers extérieurs, les porches, les balcons, les mezzanines, les galeries et les passages piétons surélevés, doit être protégée par un garde-corps de chaque côté qui n'est pas protégé par un mur si :

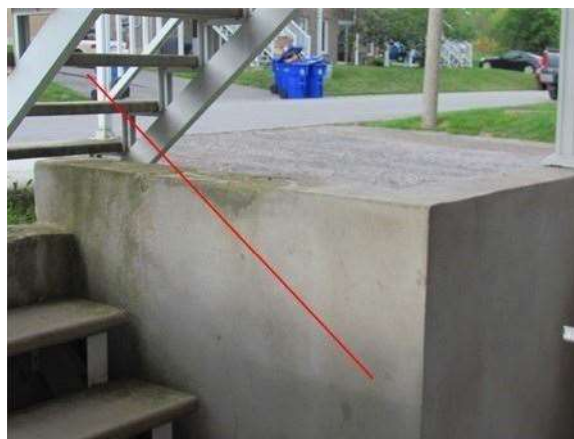
Nous avons noté l'absence de main courante à l'escalier. Cette situation représente un risque pour la sécurité des occupants, particulièrement pour les jeunes enfants et les personnes âgées. Nous vous en conseillons la pose.

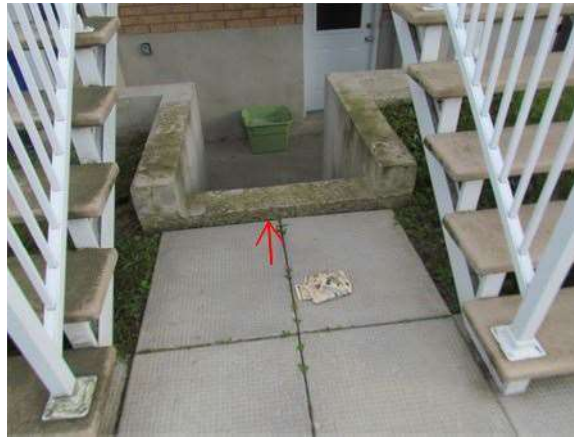
Lors de notre visite, nous avons noté qu'une partie de l'aménagement des allées piétonnières pourrait représenter un risque pour la sécurité des personnes (hauteur des marches inégale, absence de main courante, élément de terrassement instable, etc.).

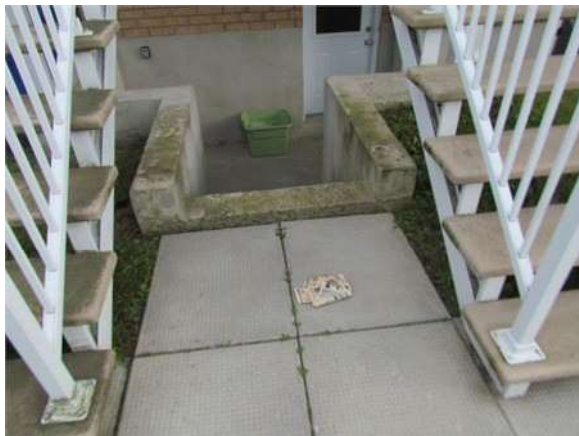
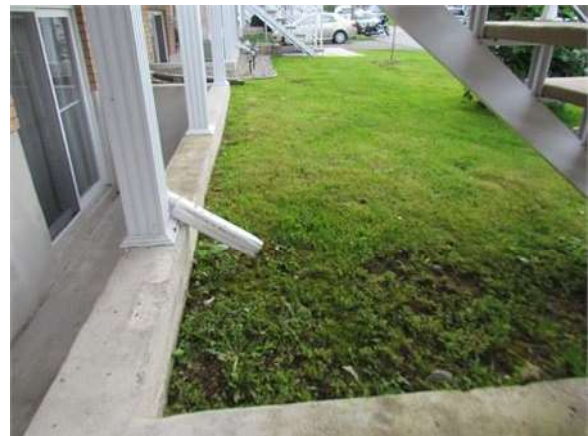
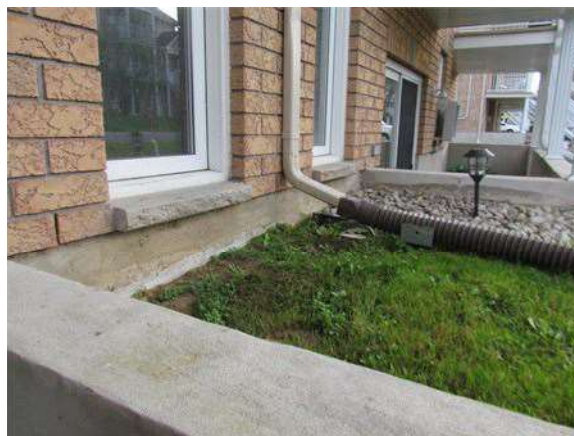
Nous avons constaté, qu'à certains endroits, le drainage du terrain dirige l'eau vers la maison. Cette situation sollicite anormalement le drainage des fondations et peut favoriser des infiltrations d'eau et des excès d'humidité au sous-sol. Évaluer la possibilité de modifier les pentes du terrain et consulter un conseiller en aménagement extérieur au besoin.

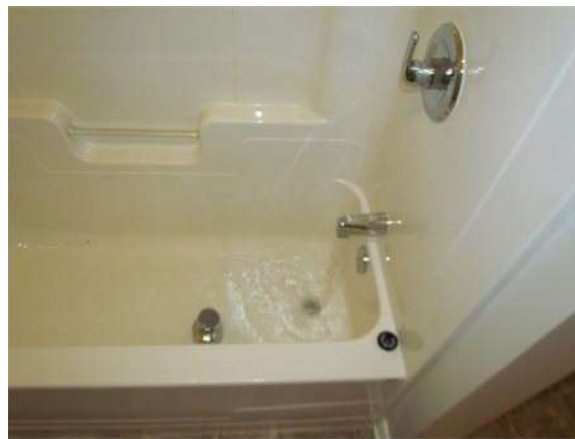
Réparations requises a quelques composantes de la robinetterie.

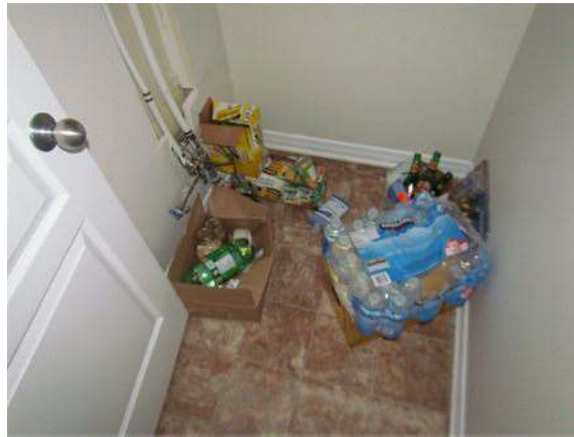
Lors de notre visite, nous n'avons pas localisé de dispositif antirefoulement pour les installations de plomberie au sous-sol. Afin d'en permettre son nettoyage, cette composante doit être accessible en tout temps, puisqu'elle sert à protéger le sous-sol des refoulements d'égout. L'absence de cette composante peut avoir une incidence sur votre couverture d'assurance. Dans certaines municipalités, elle est obligatoire.

Le dispositif est peut-être localisé sous le faux plancher ou sous les marchandises entreposées par le propriétaire. L'inspecteur l'a cherché, mais ne l'a pas trouvé.

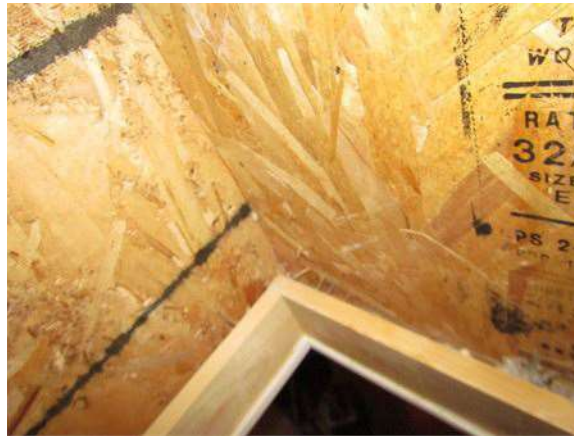
Nous avons observée l'absence d'isolant au périmètre du cadrage de l'accès au sous-toit. Souvent cette situation engendre de la condensation et subséquemment la formation de moisissure. Isolé le contour convenablement.

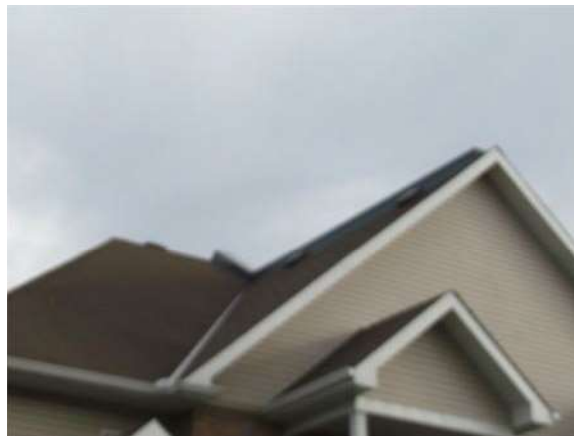
L'aérateur plat est généralement obstrué par la neige en hiver, réduisant considérablement la ventilation du vide sous le toit. Lors de la réfection, nous recommandons la pose d'aérateur surélevé pour améliorer l'aération, ce qui est un facteur important de la durée de vie d'une toiture. Suivre les recommandations du fabricant quant au choix du ventilateur et l'installation.

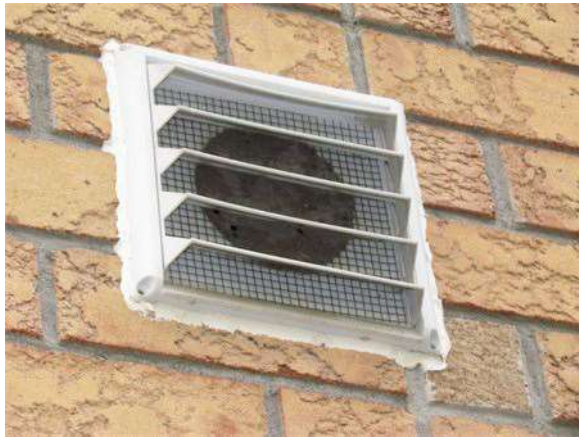
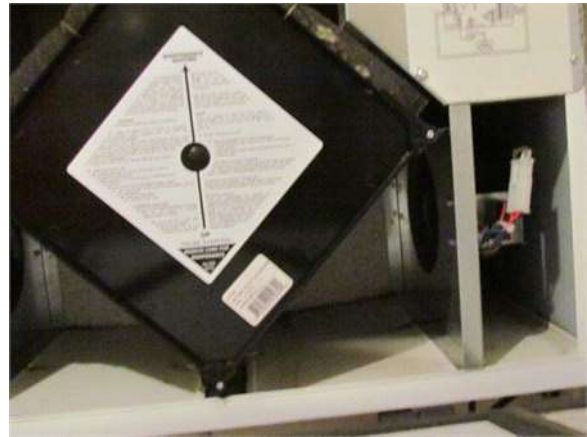
Nous avons décelé des saletés et des poussières dans l'appareil de ventilation et le réseau de distribution d'air frais. Ces saletés et ces poussières sont transportées par la circulation de l'air du système et peuvent être dommageables pour la santé. Nettoyer en profondeur tous les conduits de distribution d'air. Prévoir une inspection et un nettoyage complet du système à tous les cinq ans. Remplacer le filtre régulièrement selon les instructions du fabricant. Accumulation de saletés et de poussières dans le réseau de distribution d'air

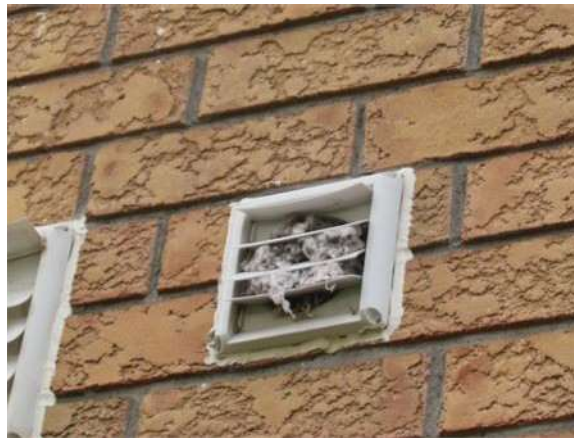
Nous avons noté que le registre extérieur de sècheuse était défectueux et opposait une restriction trop grande au passage de l'air. Nous vous recommandons l'installation d'un registre de type "anti-rafales", muni d'un clapet à contrepoids efficace, afin de permettre une évacuation efficace de l'air vicié.
